Bartosz PRZYBYŁA¹
Zbigniew ZAPALOWICZ²

USZKODZENIA SPRĘŻARKI ODŚRODKOWEJ SILNIKA LOTNICZEGO P&W 206 b2 SPOWODOWANE ZASSANIEM CIAŁ OBCYCH

DAMAGE OF A CENTRIFUGAL COMPRESSOR OF P&W 206 b2 AIRCRAFT ENGINE CAUSED BY FOREIGN OBJECTS

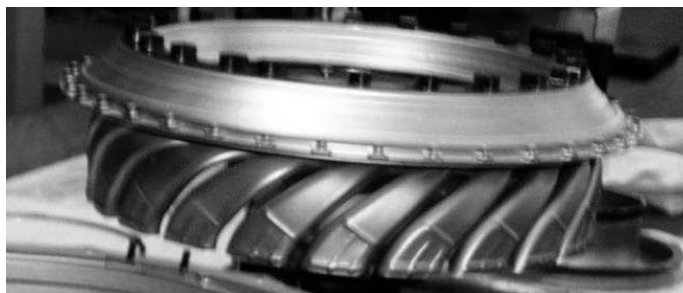
Rys. 2. Dyfuzor silnika P&W 206 b2 (fot. P. Rutkowski)

Fig. 2. Diffuser of the P&W 206 b2 engine (photo P. Rutkowski)

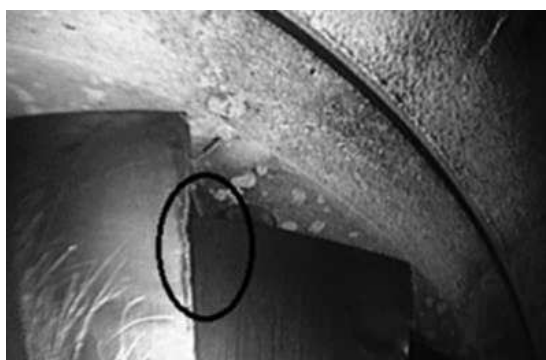
Rys. 5. Wgniecenia krawędzi natarcia wirnika sprężarki (fot. J. Haliniak)

Fig. 5. Dents in the leading edge of the compressor rotor (photo J. Haliniak)

- wyszczerbienia krawędzi natarcia/spływu łopatek (rys. 4),
- wgniecenia krawędzi natarcia/spływu powierzchni łopatek (rys. 5),
- rozerwania łopatek (rys. 6),
- zniekształcenia geometrii łopatki (rys. 7),
- pęknięcia łopatek (rys. 8),
- uszkodzenia erozyjne łopatek - powstające najczęściej pod koniec okresu eksploatacji silników bądź w statkach powietrznych operujących w pobliżu zakładów chemicznych lub w środowisku morskim (rys. 9),
- uszkodzenia erozyjne statora sprężarki (rys. 10).

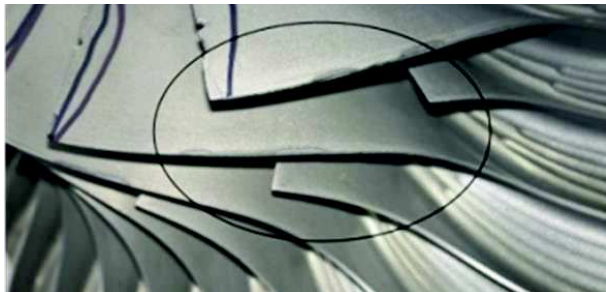
Rys. 9. Uszkodzenia erozyjne krawędzi łopatek wirnika sprężarki (fot. B. Przybyła)

Fig. 9. Erosion damage of the edges of the rotor blades of the compressor (photo B. Przybyła)

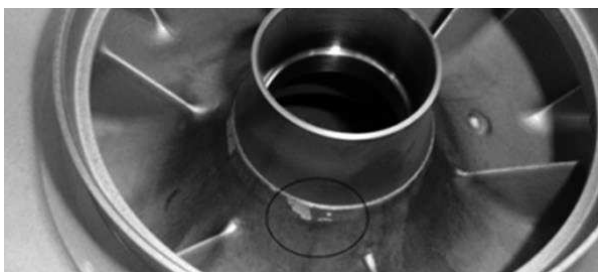
Rys. 10. Uszkodzenia erozyjne statora sprężarki (fot. P. Rutkowski)

Fig. 10. Erosion damage of the compressor stator (photo P. Rutkowski)

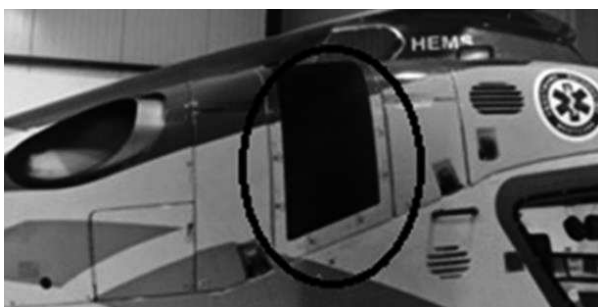
Rys. 11. Filtr powietrza zamontowany w śmigłowcu EC-135 (fot. B. Przybyła)

Fig. 11. Inlet barrier filter mounted on the EC-135 helicopter (photo B. Przybyła)

W związku z tym w trakcie remontów silników lotniczych i likwidacji powstałych uszkodzeń dokonuje się montażu filtrów powietrza, które ograniczają do minimum możliwość dostania się do sprężarki ciał obcych (rys. 11). To powoduje z kolei, że czas eksploatacji silników znacznie się wydłużenia.

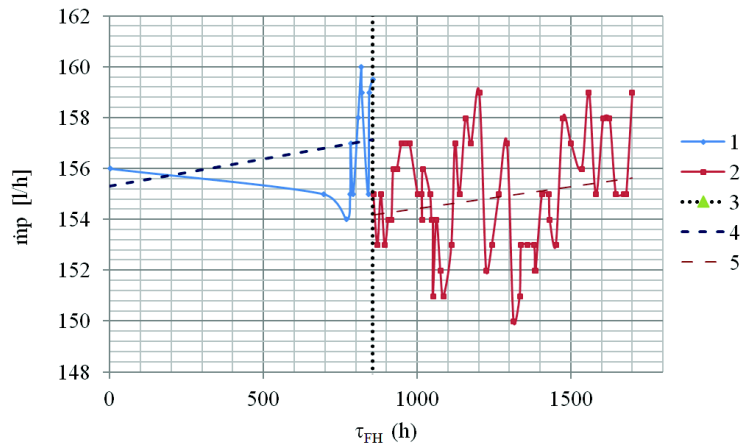
- prędkość obrotową wału wirnika sprężarki - n_1 ,
- prędkość obrotową wału turbiny napędowej - n_2 ,
- temperaturę gazów na wyjściu z turbiny napędzającej sprężarkę - t_{ot} ,
- natężenie przepływu paliwa - \dot{m}_p (rys. 12).

Rys. 12. Zależność natężenia przepływu paliwa \dot{m}_p od czasu eksploatacji silnika τ_{FH} : 1 - przed naprawą silnika i montażem filtrów powietrza, 2 - po naprawie silnika i montażu filtrów powietrza, 3 - czas naprawy silnika i montażu filtrów powietrza, 4 - linia trendu przed naprawą silnika i montażem filtrów powietrza, 5 - linia trendu po naprawie silnika i montażu filtrów powietrza

Fig. 12. Dependence between fuel flow \dot{m}_p and the time of exploration τ_{FH} : 1 - before the repair of the engine and the installation of air filters, 2 - after the repair of the engine and the installation of air filters, 3 — the time of engine repair and the installation of air filters, 4 - trend line before repairing the engine and the installation of air filters, 5 - trend line after the repair of the engine and the installation of air filters

Uzyskane w ten sposób dane, pozwalają wstępnie określić stan techniczny głównych podzespołów silnika. Zauważono, że w badanym silniku, przed jego

remontem następuje wzrost obrotów sprężarki n_1 , i temperatury gazów spalinyowych za turbiną sprężarki t_{ot} oraz wzrost natężenia przepływu paliwa \dot{m}_p . Przyczynami takiej zmiany wielkości mierzonych, mogą być: ograniczony dopływ powietrza do silników poprzez np. zatkany wlot, nieszczelność w kanale wlotowym, zanieczyszczony, zerodowany bądź uszkodzony wirnik sprężarki. W miarę eksploatacji silnika, z powodu jednej z wyżej wymienionych przyczyn, do silnika dostaje się mniej powietrza a więc i obroty obu wałów są mniejsze. Komputer sterujący pracą silnika, analizuje jego parametry m.in. prędkość obrotową oraz moment obrotowy na wale napędowym, a następnie zwiększa ilość dostarczanego paliwa do silnika, tym samym zwiększając obroty sprężarki.

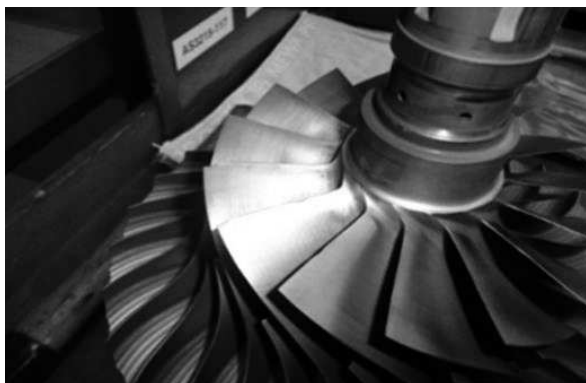
Rys. 18. Wirnik sprężarki po remoncie (fot. P. Rutkowski).

Fig. 18. Compressor rotor after the repair (photo P. Rutkowski)

Wykryte podczas boroskopii uszkodzenia wirnika sprężarki, nie zawsze dyskwalifikują silnik z dalszej jego eksploatacji. Wyłączenie silnika z eksploatacji jest uzależnione od stwierdzonego stopnia uszkodzenia tego elementu. Producent będąc świadomym degradacji łopatek sprężarki podczas jej użytkowania zamieścił w instrukcji obsługi silnika, dopuszczalne wartości graniczne parametrów geometrycznych oraz podał zakres koniecznych napraw. Proponowane przez producenta naprawy krawędzi łopatek wirnika sprężarki można dokonywać przy zabudowanej jednostce napędowej, bez jej demontażu. Do tego celu stosuje się specjalne szlifierki elektryczne z giętym walcem oraz zestawem kamieni szlifierskich lub zestawy do szlifowania manualnego. Proces ten ma na celu zlikwidowanie bądź zminimalizowanie naprężeń w łopatkach oraz poprawę przepływu powietrza. Uszkodzenia szlifuje się, nadając im odpowiedni promień oraz wygładza się ostre krawędzie (rys. 17). Po wykonaniu naprawy (rys. 18) parametry silnika są przywrócone. Naprawa elementów sprężarki pozwala uniknąć jej całkowitego zniszczenia.
